**Ajuntament de Lleida**

**Informe**

12.690

**Estudi de l'estabilitat dels talussos del turó de Gardeny a Lleida.**

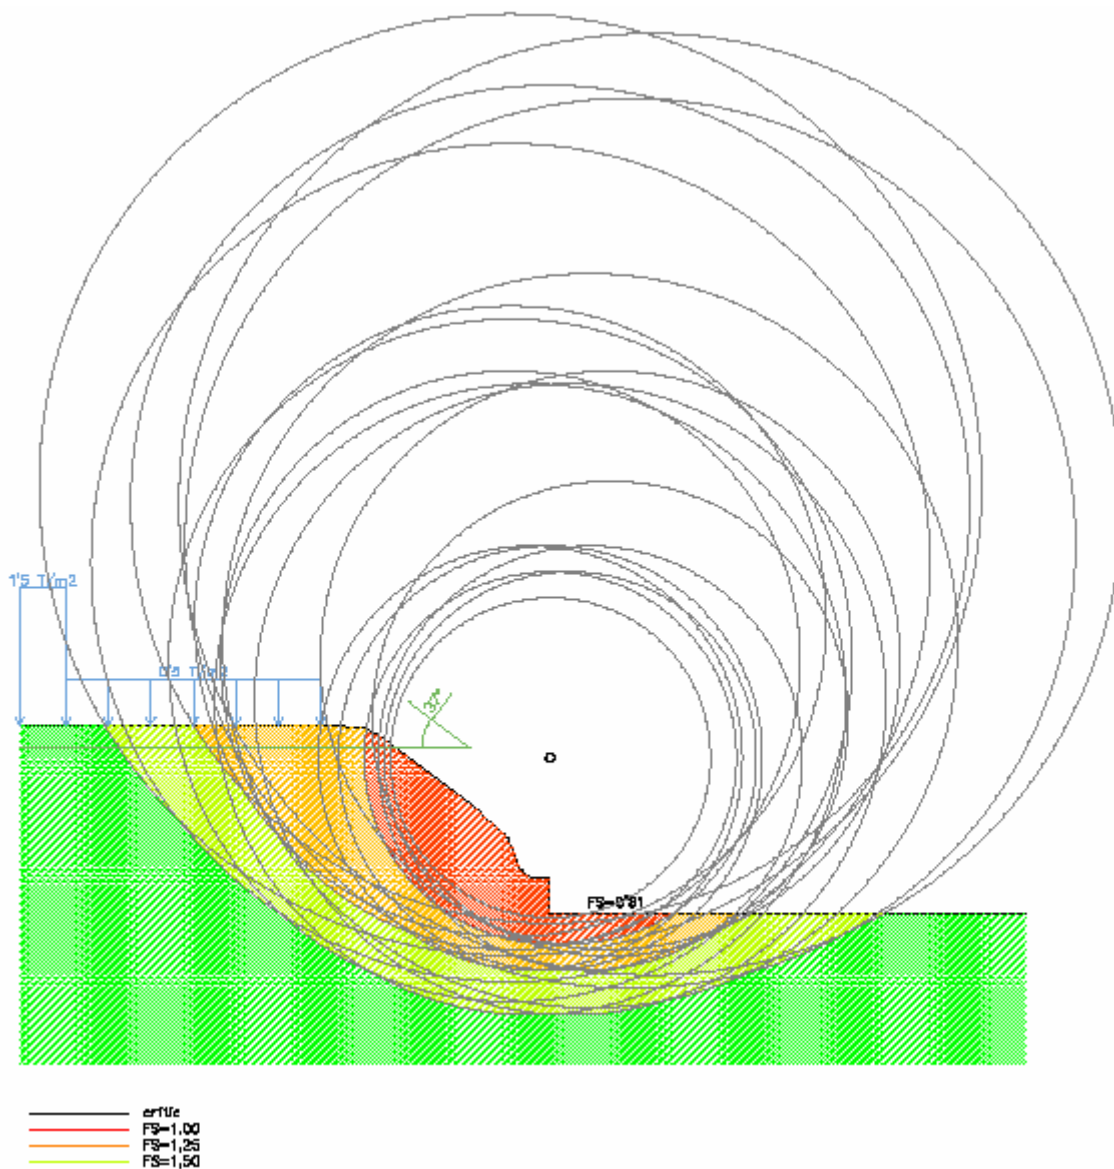
Figura 3. Secció del terreny amb representació dels cercles de trencament agrupats segons intervals de factors de seguretat. S'indica l'envolupant màxima dels cercles per a cada interval així com el factor de seguretat del cercle crític o pèssim.

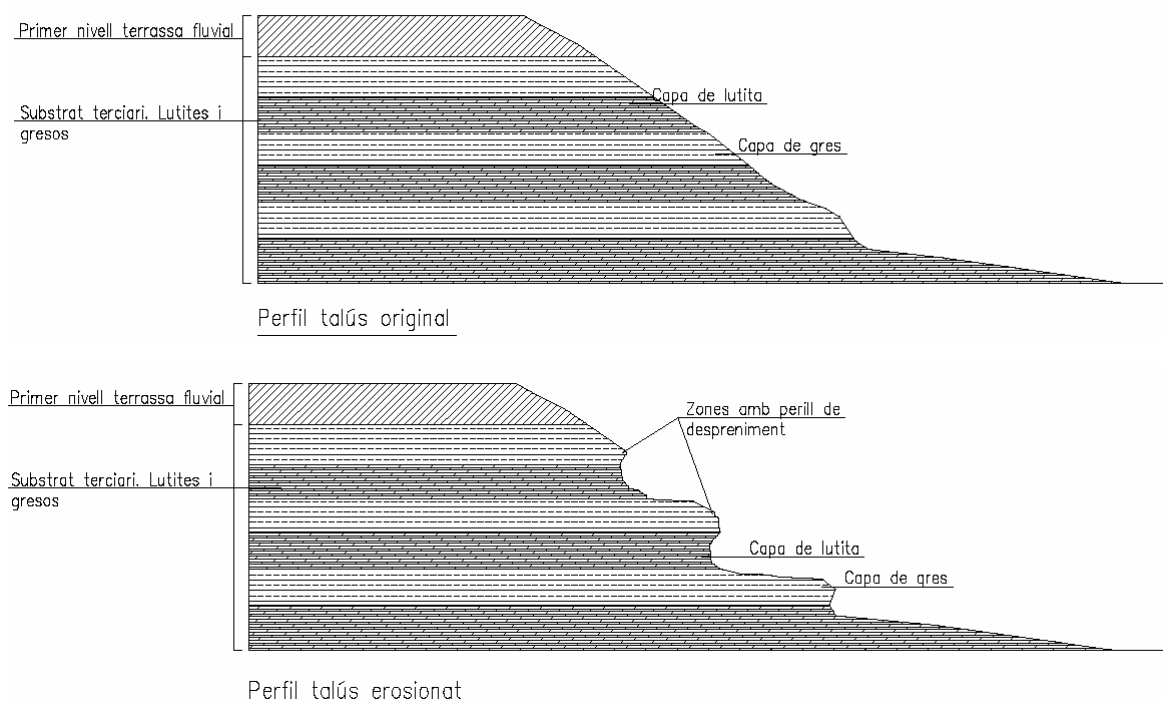
Segons les dades obtingudes en els esmentats estudis geotècnics, en alguns cassos es detecta que el substrat terciari està compost geològicament per una alternança de lutites vermelles i gresos. Aquests materials apareixen disposats en capes horitzontals, que poden coincidir amb plans de fractura. Les lutites són argiles inorgàniques de baixa a mitja plasticitat que experimenten un procés d'alteració i erosió major i més ràpid que no pas els gresos, que són roques de duresa mitja.

Com a resultat, el perfil natural del terreny es va modificant donant lloc a sobresortints de gresos que veuen alterada greument la seva capa inferior d'argiles i, degut al pes que suporten, poden arribar a trencar-se i tornar-se inestables.

Figures 4 i 5. Procés de degradació de les lutites intercalades amb les capes de gresos.

Per tant, amb el fi d'evitar aquest procés de degradació seria convenient estudiar solucions de millora en les seccions on aquest procés sigui evident. Aquestes solucions de millora passen per una protecció superficial que eviti la degradació superficial de les lutites que quedin en contacte amb la superfície i que puguin estar sotmeses a l'erosió.
