INFORME PER A LA DECLARACIÓ DE

## **LA CUIRASSA. BARRI JUEU DE LLEIDA**

**com a bé cultural d'Interès local**

## LA CUIRASSA. ANTIC BARRI JUEU DE LLEIDA (Segles XII a XV)

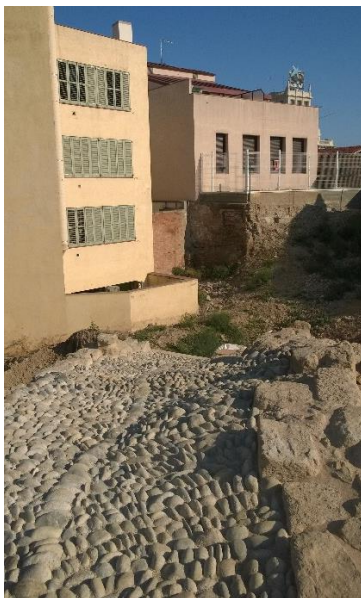
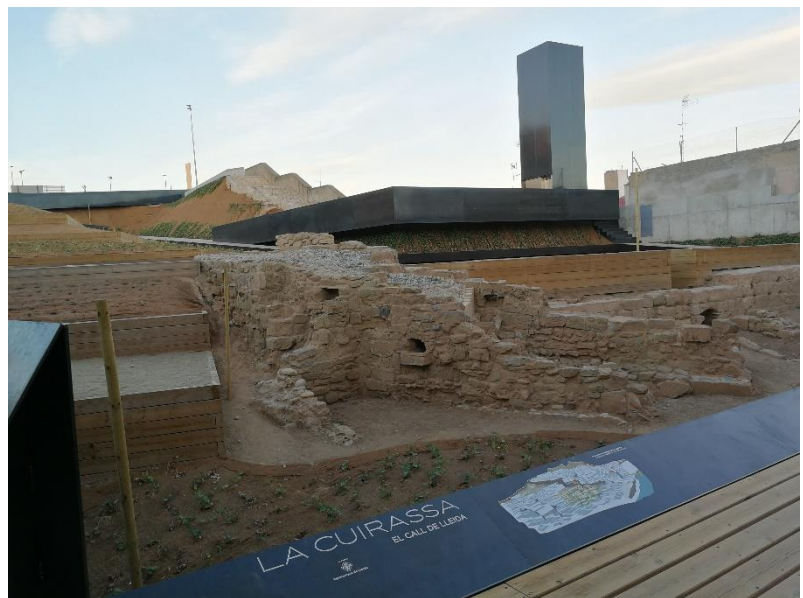
*Figura 6: A la esquerra detall del paviment del carrer Soquet. A la dreta vista general de les restes incorporades a la zona sud del parc de la Cuirassa (façanes, carrer, mur de contenció de la plaça cuirassola)*

Restes visibles (vegeu fig. 6 i 7):

- a) **Carrer d'en Soquet.**- carrer pavimentat amb còdols, claveguera i baixants.
- b) **Façanes de diferents habitatges** amb sortida al carrer d'en Soquet.
- c) **Mur de contenció de la plataforma on estava la plaça de la Cuirassola.**
- d) **Restes de la façana d'un taller dedicat a la fabricació de pergamins.**
- e) **Dipòsits soterranis** que donaven servei al taller de pergamins.
- f) **Fonamentacions del Seminari Conciliar** del segle XVIII visibles sota la passarel·la de vianants d'accés de l'aparcament regulat al parc.

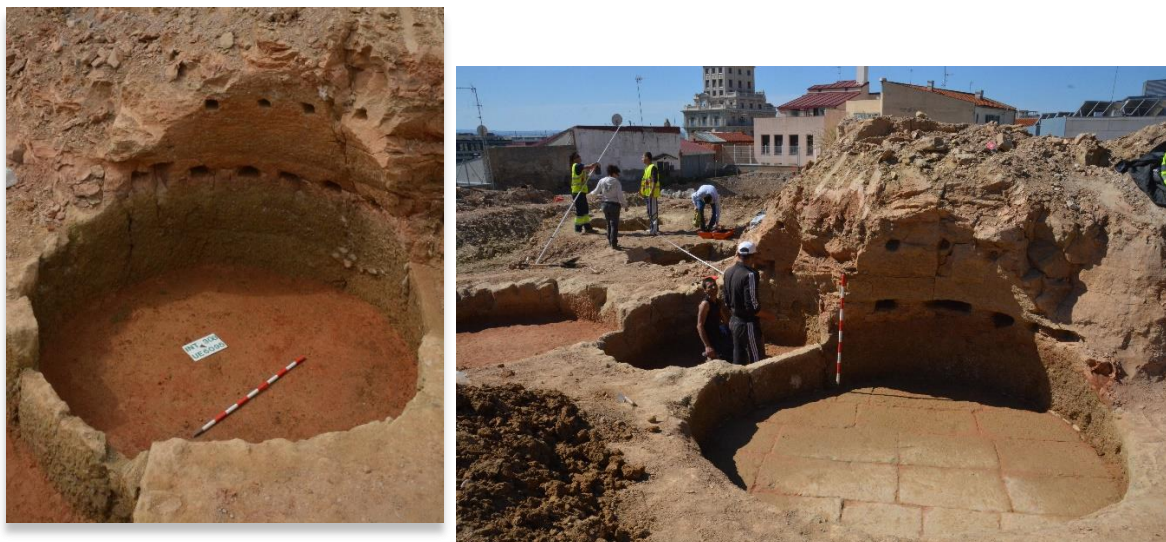
*Figura 7: Vista dels dipòsits subterranis del taller de fabricació de pergamins*

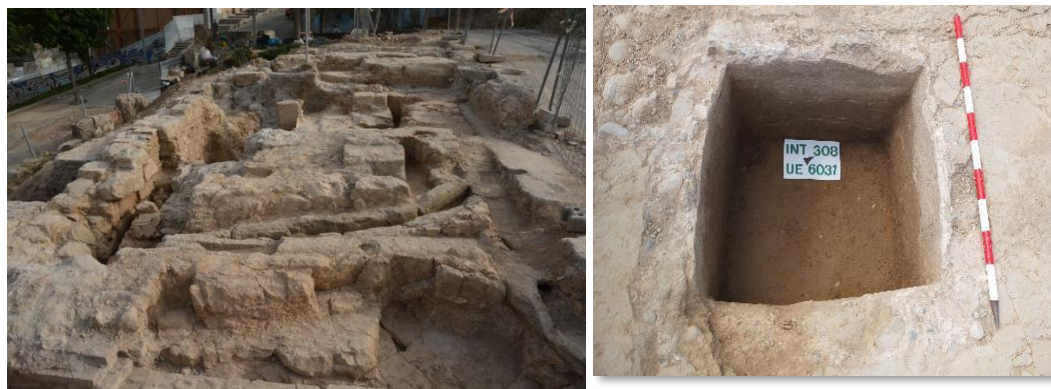
a-Bassa de decantació d'argiles, carrer de la jueria, dipòsit quadrangular

b-Dipòsits per tractar la pell utilitzada en la fabricació de pergamins

c-Pilars i claveguera de desguàs del taller de pergamins

*Figura 8. Estructures de la planta baixa de la casa del pergaminer*

Restes no visibles (vegeu fig.8):

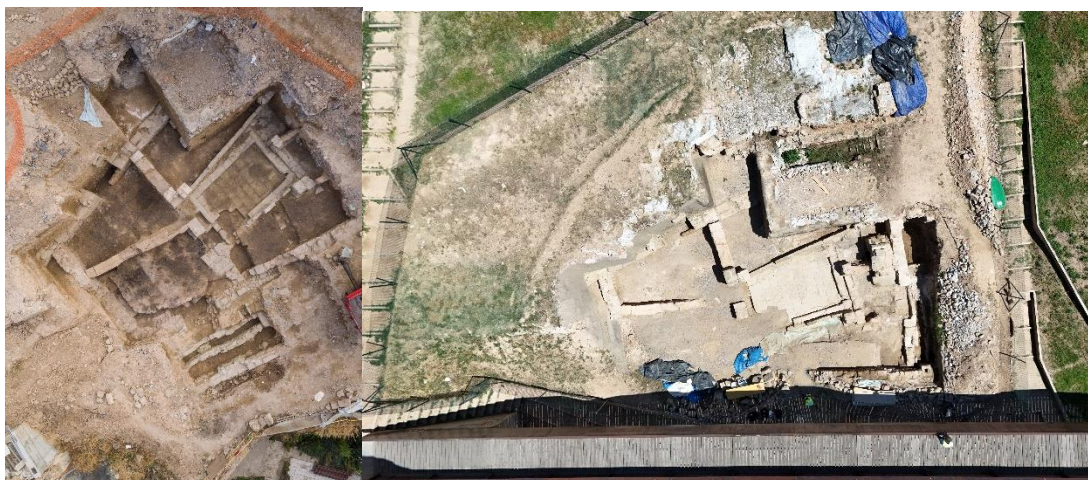
En aquesta zona es pot veure la meitat d'una casa destruïda durant l'assalt cristià a la jueria el 13 d'agost de 1391. Sobre una superfície de 200 m2 s'hi podem veure diferents habitacions delimitades per murs fets amb blocs lligats amb morter i còdols, murs de tapia encofrada, murs d'adobs, arcades, unes escales i un pati enllosat.

*Figura 9: Restes de la casa cremada al call jueu incorporades al parc de la Cuirassa. A l'esquerra, estat de les restes el juliol de 2017. A la dreta, estat de les restes el maig de 2025.*

Tots aquests elements constructius de la casa estan protegits dins un recinte tancat de 540 m<sup>2</sup> (vegeu fig. 9, dreta).

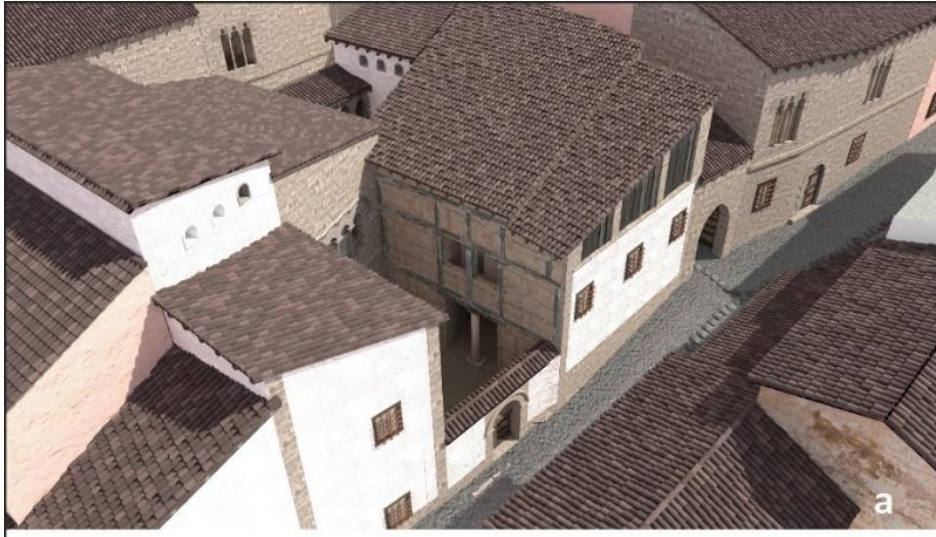
*Figura 13: Reconstrucció de la casa del pogrom. En primer terme el carrer 2 amb la porta d'entrada al pati i el portal d'accés al carrer Reial.*

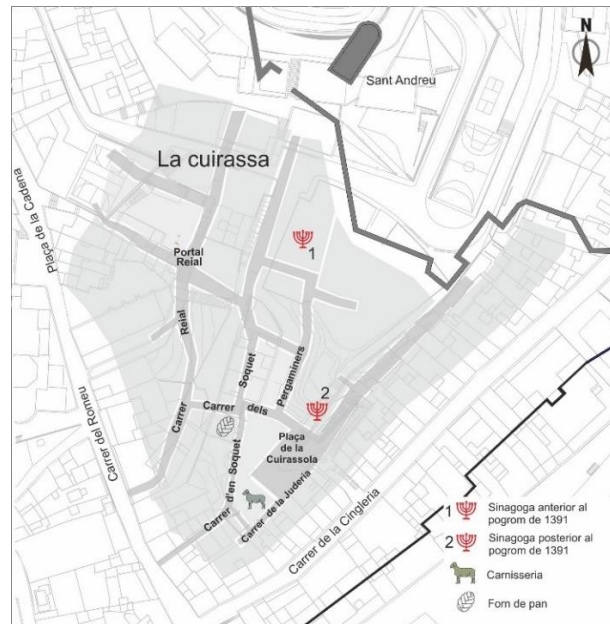
*Figura 14: Reconstrucció urbanística del call i localització dels principals edificis de la comunitat*

Gràcies a les excavacions arqueològiques i a la documentació escrita hem identificat els llocs on hi havia alguns dels edificis comunitaris de la comunitat i el nom i traçat d'alguns dels carrers del call de Lleida (vegeu fig. 14).

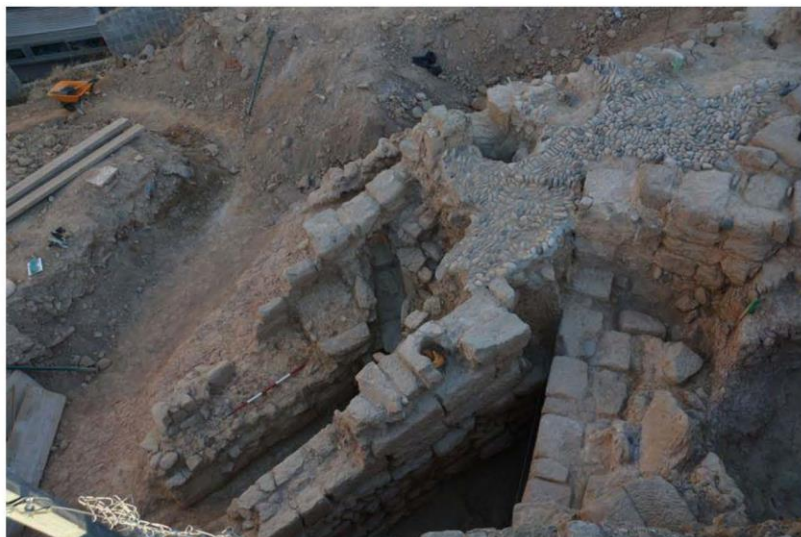
*Vista de conjunt de la zona 1-4 Carrer del Soquet 2017  
Arxiu Arqueològic - Ajuntament de Lleida*

El itinerario arqueológico incluye los restos arqueológicos de la calle *d'en Soquet*, el muro de contención de la plaza de la Cuirassola y los almacenes subterráneos del taller de pergaminos. En cambio, la parte excavada de la casa incendiada se encuentra actualmente recubierta de geotextil y gravas a la espera de retomar las excavaciones y poder integrar finalmente sus restos en la urbanización del parque.

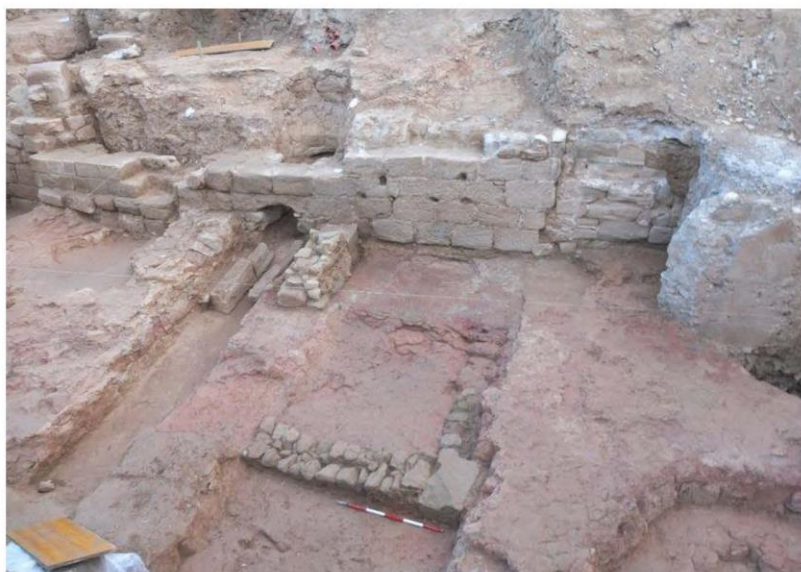
*Vista de conjunt zona 1-4 Vista del mur de contenció de la plaça Cuirassola 2017  
Arxiu Arqueològic - Ajuntament de Lleida*

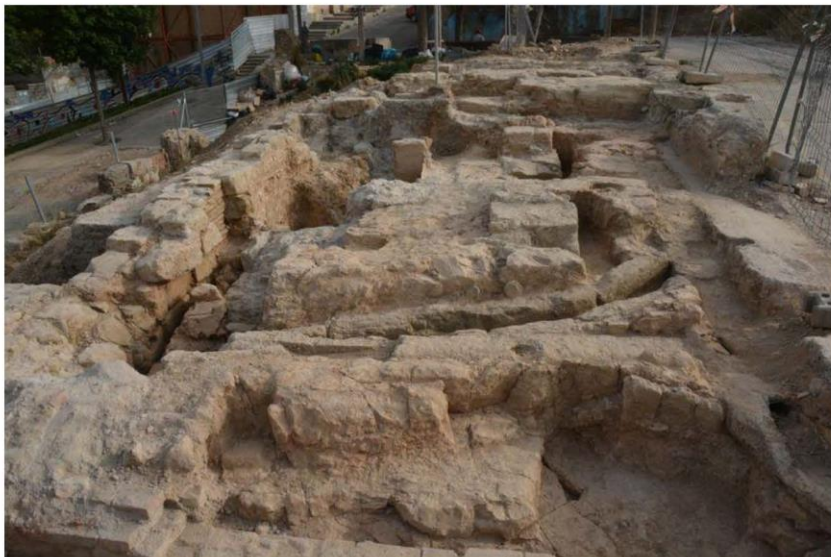
*Vista de conjunt de la zona 6 Planta baixa del taller d'un pergaminer 2017  
Arxiu Arqueològic - Ajuntament de Lleida*

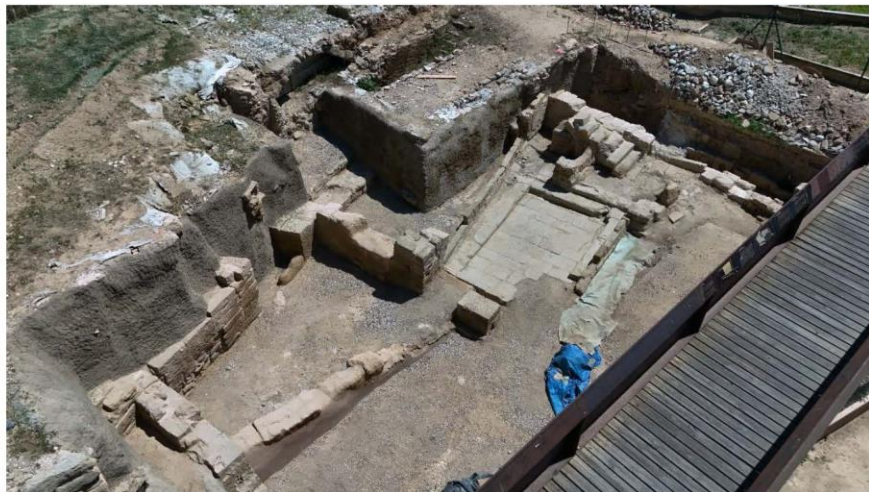
*Vista de conjunt de la zona 13 Restes de la casa jueva cremada el 1391  
Arxiu Arqueològic - Ajuntament de Lleida - Juny de 2025*

El valor documental, històric en relació a la història dels jueus a la península es pot considerar excepcional perquè les restes d'aquesta casa, tant immobles com mobles, cremades després de l'assalt cristià a la jueria, van quedar cobertes per l'enderroc de la casa. Un gruix de terra i runa que va esborrar per sempre més la memòria d'aquella tràgica jornada i el destí d'aquella família jueva, però que va preservar i protegir fins al nostres dies aquest excepcional patrimoni arqueològic.

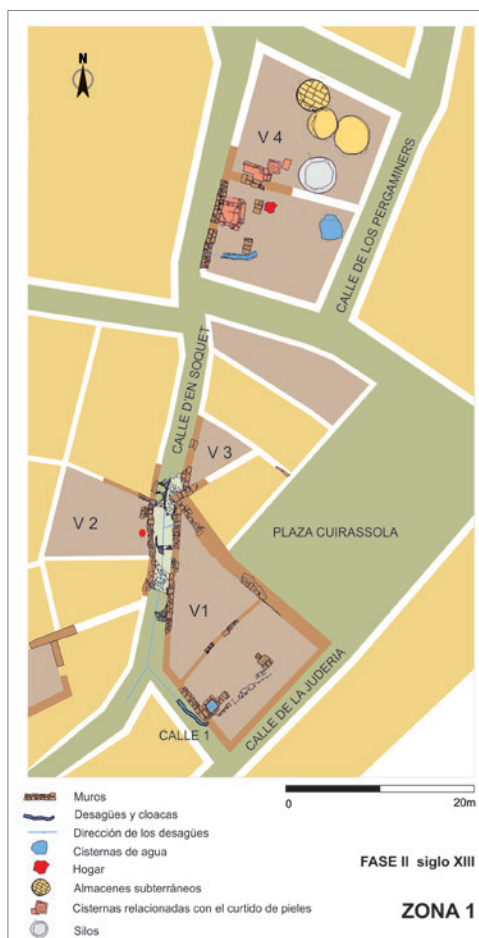
Fig. 4: Planta de los restos arqueológicos de la fase II (zona 1).

elaboración o quizá una vez procesados. Lo que está claro es que poco tienen que ver con los silos para guardar el grano que se reutilizan como vertedero y que había a escasa distancia, también bajo la superficie del mismo taller (fig. 4, V4, 4).

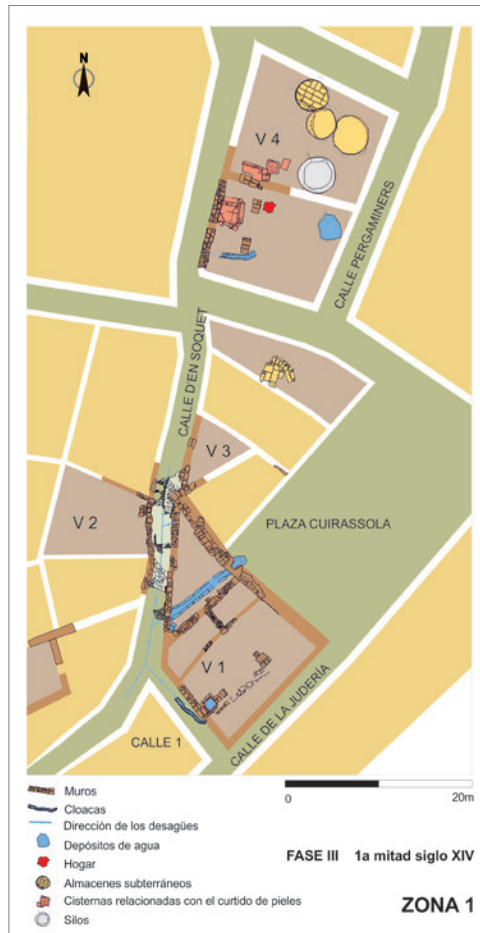
de nuevo la planta baja en dos ámbitos. El más cercano a la calle *Soquet*, por donde pasaba el canal de drenaje, se convirtió en un patio abierto o corral, mientras que el espacio cubierto, se compartimentó en tres habitaciones. De estas, la más cercana a la calle Judería, mantuvo su configuración inicial.

Fig. 5: Planta de los restos arqueológicos de la fase III (zona 1).

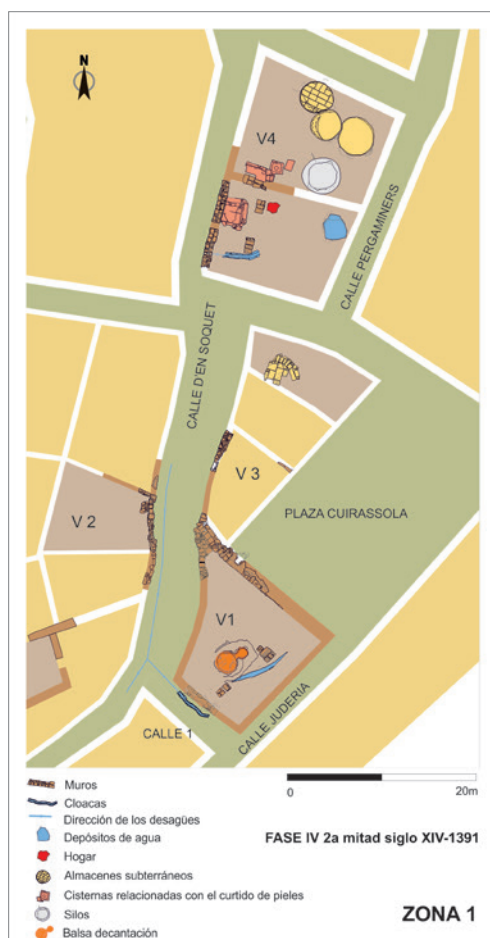
Al mismo tiempo, y relacionada con esta remodelación, también se rehace el muro que delimitaba la vivienda con la calle 1 y se tapia el pequeño depósito de agua con dos grandes bloques de piedra unidos con mortero.

Fig. 6: Planta de los restos arqueológicos de la fase IV (zona 1).

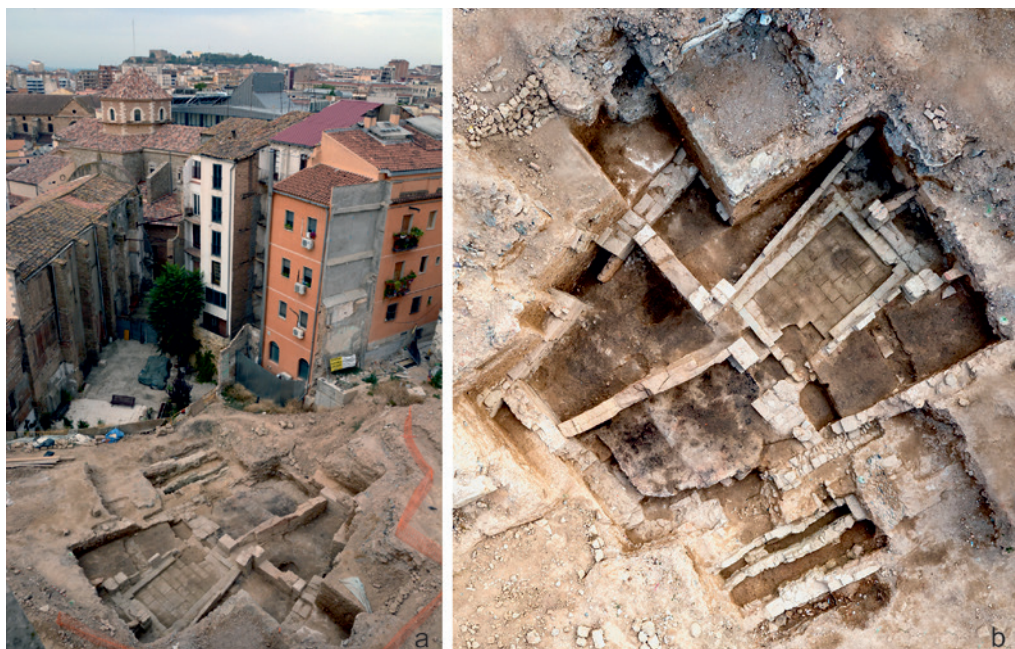
Fig. 7: Localización y vista aérea de la zona 2 una vez finalizada la primera fase de excavación en julio de 2017.

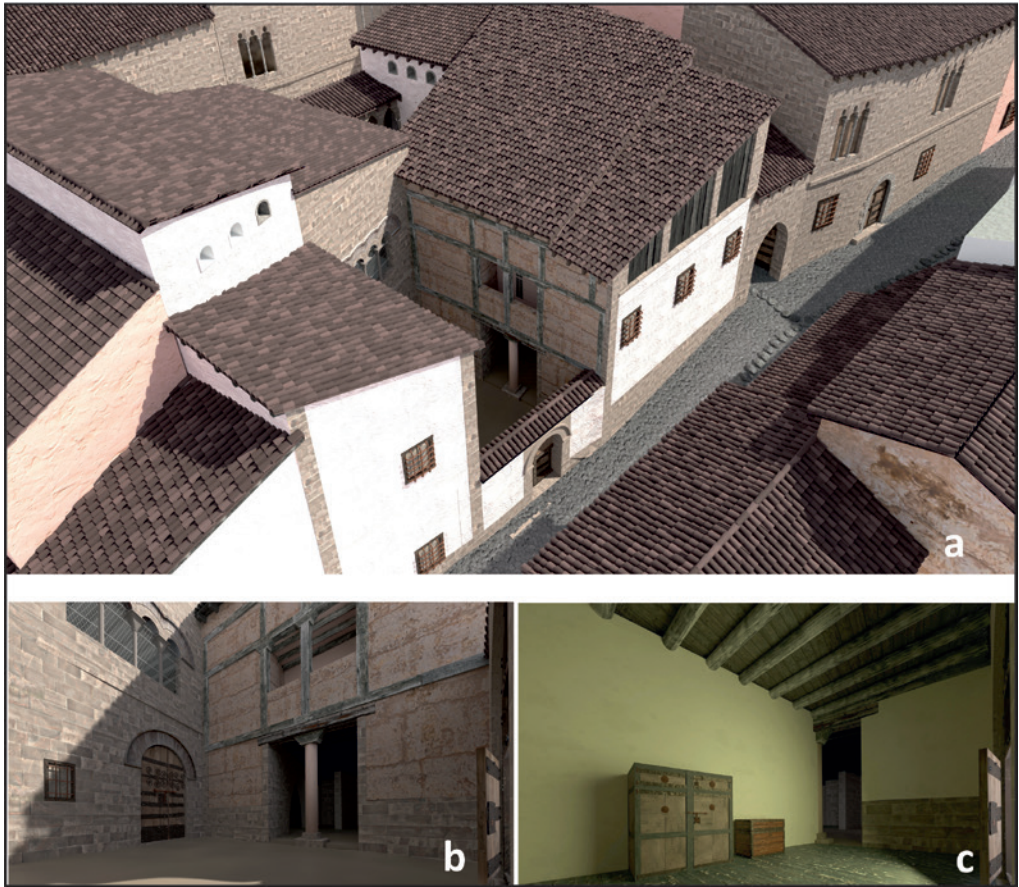
Fig. 10: a) Reconstrucción de la casa incendiada; b) Detalle del patio de entrada en la fase II; c) Detalle de la habitación localizada en el patio donde se inició el fuego.

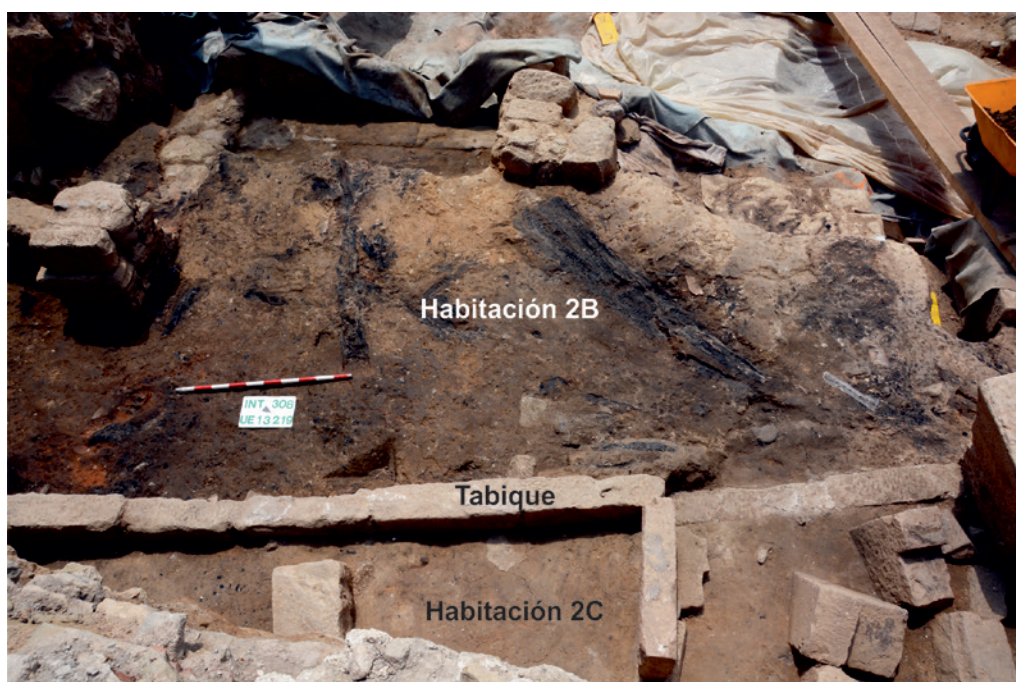
En las dos primeras estancias (1a y 2b) el fuego provocó daños estructurales importantes, colapsando las vigas y el forjado de la primera planta que cayó sobre los restos muebles que había en la planta baja y arrastro los guardados en el piso superior como las armas, la tinaja y el soporte (fig. 13.2 y fig. 14b, 15 y 16). En la tercera de las estancias (1b) el fuego alcanzó algunos muebles que estaban situados en las esquinas, junto a la puerta, pero no se hallaron restos de vigas quemadas ni se cocieron los adobes del muro de división, lo que demuestra que llegó con menor virulencia.

Fig. 12: Detalle de las habitaciones del almacén donde se puede apreciar los distintos grados de afectación del incendio.

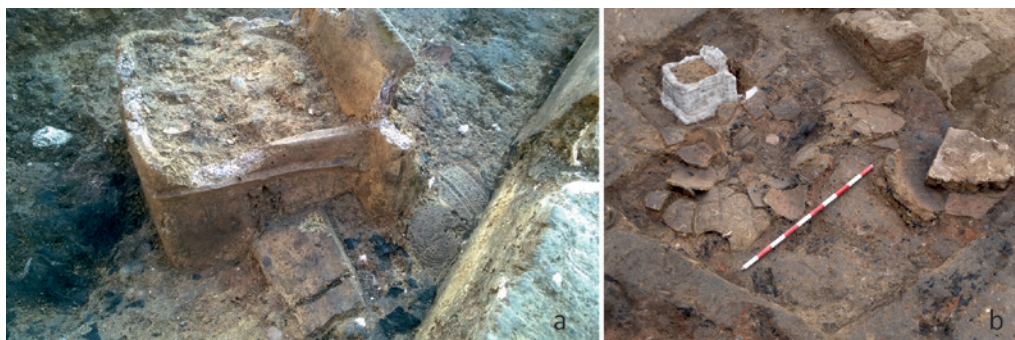
Fig. 14: Detalles del soporte y la tinaja en el momento de su recuperación.

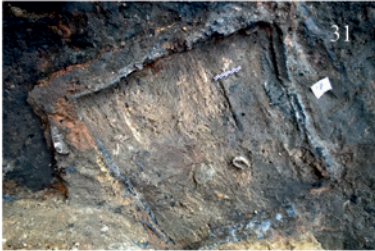
Base de un arcón de madera clavado en el suelo de la habitación

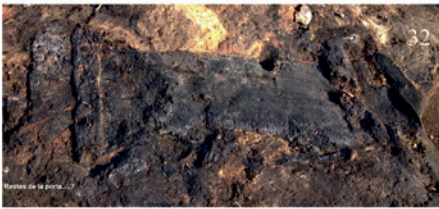
Restos de la puerta de entrada

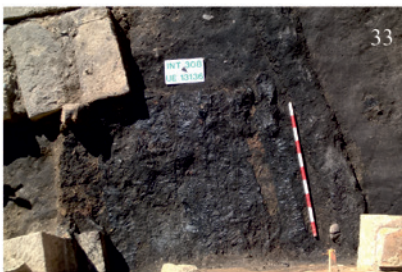
Detalle de los tablones de la tarima de madera carbonizada del suelo de la habitación.
