Estudi de estabilitat dels talussos del turó de Gardeny a Lleida
Planta general
Coeficients de seguretat talussos
Distribució aproximada

E01

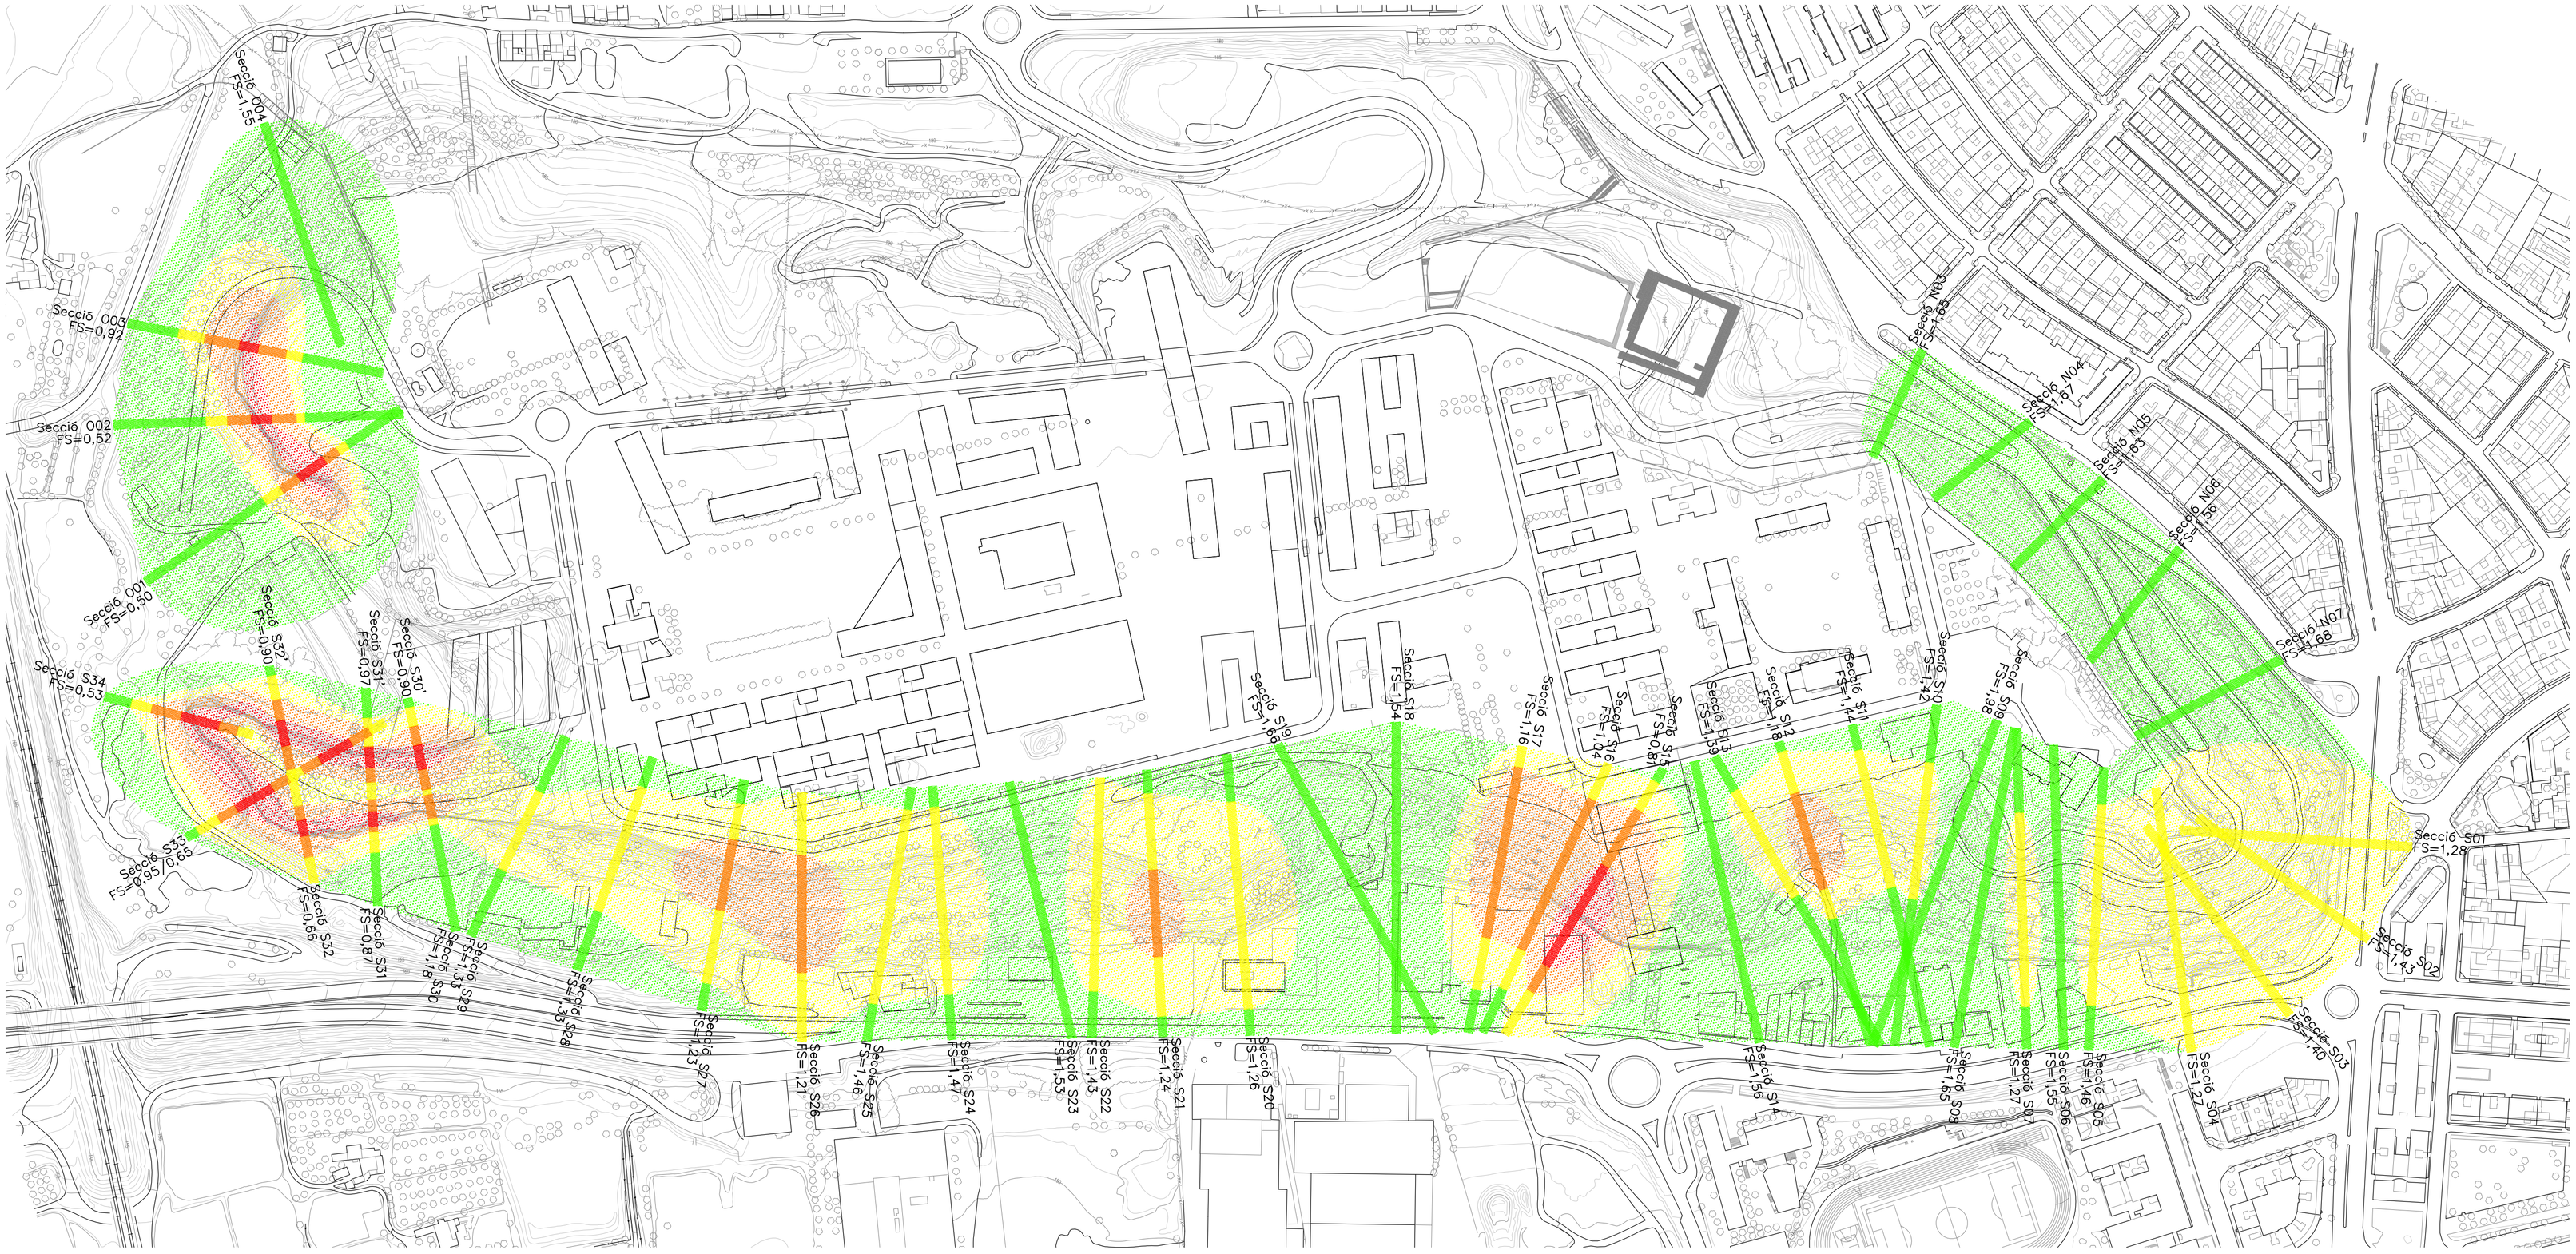
COEFICIENT DE SEGURETAT EN EL TERRENY (Fs)

- Inferior a 1,00
- Inferior a 1,25
- Inferior a 1,50
- Superior a 1,50
